## 1. HA-V-19

## Grabenlose Kanalsanierung: Kombinations-Liner für Lebensmittelabwässer

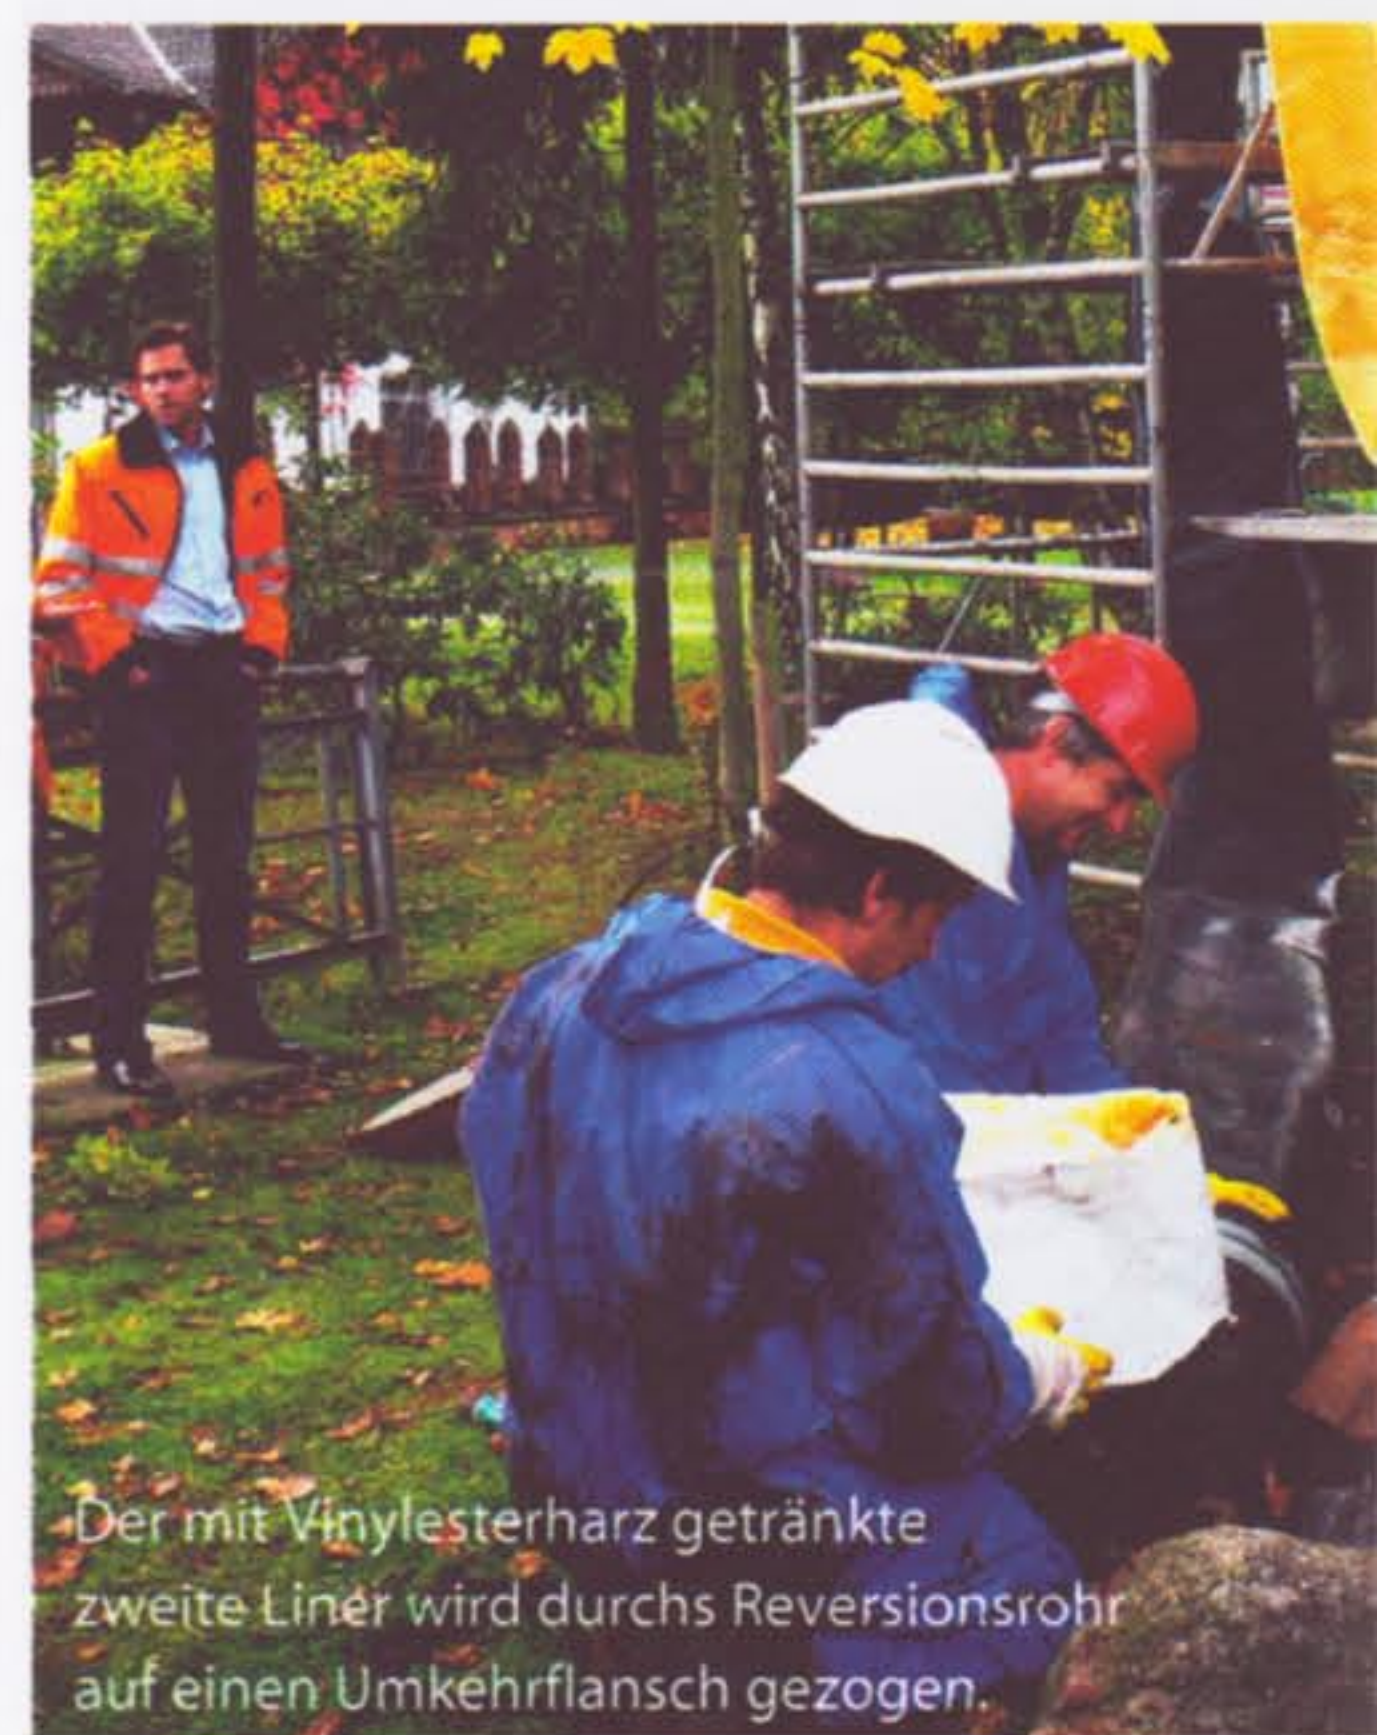
Der mit Vinylesterharz getränkte zweite Liner wird durchs Reversionsrohr auf einen Umkehrflansch gezogen.

tem verbinden, das als Ganzes wirkt und auch labortechnisch geprüft werden kann. Dabei wird ein mit UP-Harz getränkter, mehrlagig aufgebauter Polyester-Nadelfilzliner des Typs Pull in-Liner in den Kanal eingezogen und durch einen zweiten, sogenannten KB-Liner formschlüssig aufkalibriert. Der KB-Liner wird mit Hilfe eines Umkehrflansches im Reversionsverfahren per Wasserdruck in den bereits liegenden Pull in-Liner eingekrempelt. Die ansteigende Wasserfüllung presst die Liner gemeinsam gegen das zu sanierende Altrohr. Beide Liner sind jeweils einseitig mit einer wasserdichten Kunststoffolie kaschiert: Beim Pull in-Liner ist es eine Polyethylen-Beschichtung, beim KB-Liner Polyurethan. Bei beiden Linern liegt auf jeweils einer Seite das Kunstharz offen, sodass bei der Reversion des KB-Liners die

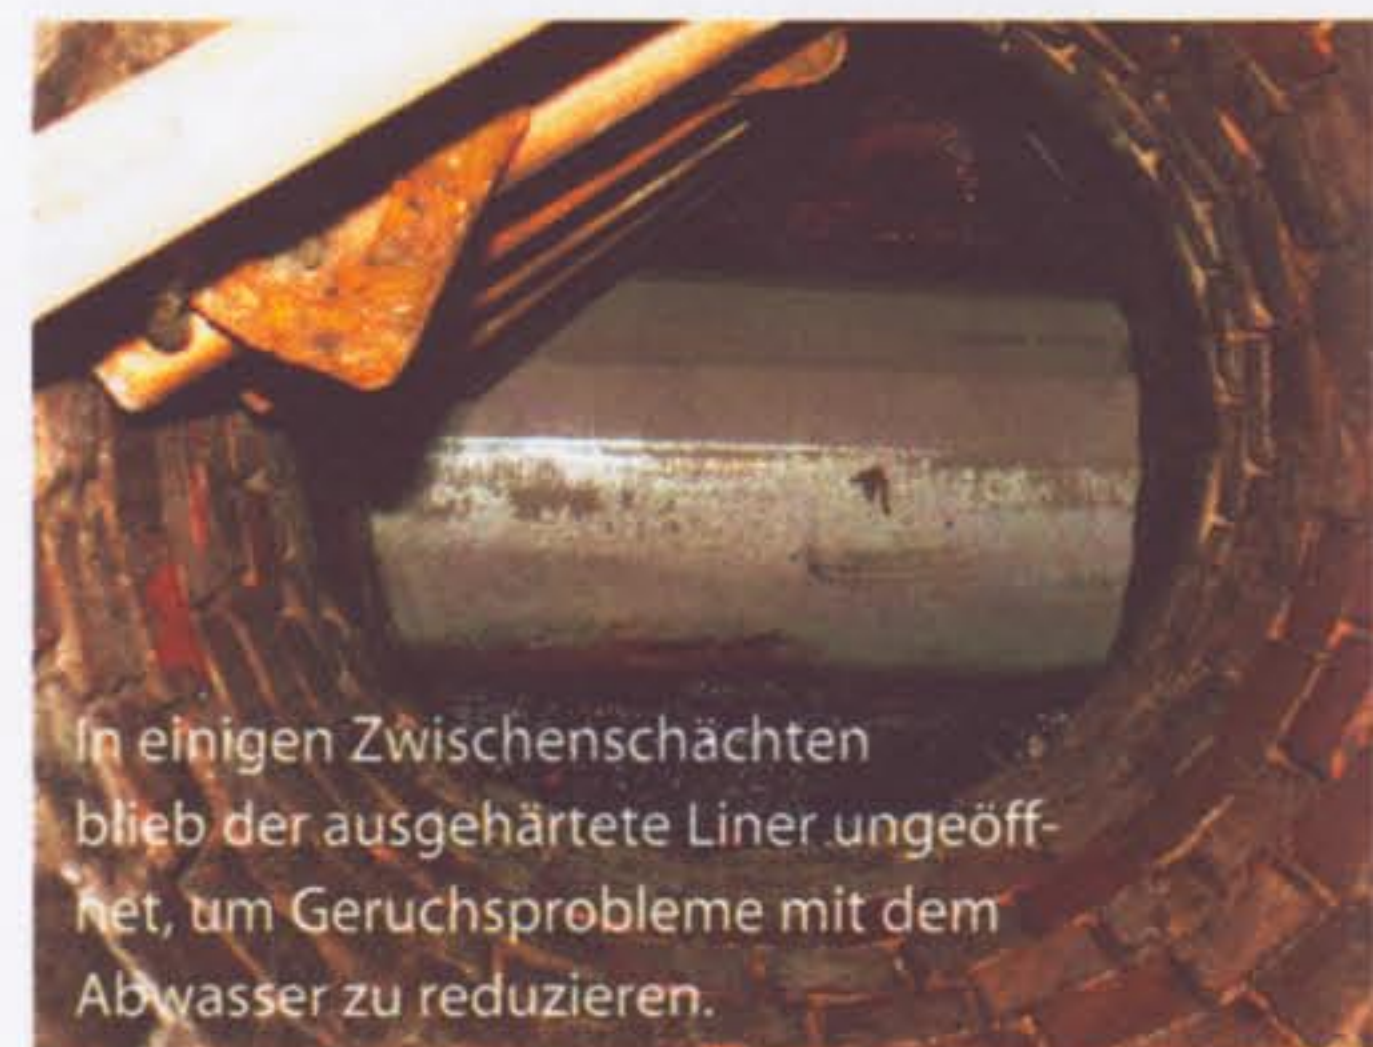
In einigen Zwischenschächten blieb der ausgehärtete Liner ungeöffnet, um Geruchsprobleme mit dem Abwasser zu reduzieren.

Während man normalerweise den gehärteten Liner auch in den Schächten schnellstmöglich öffnet, beschränkte man sich in diesem Kanal darauf, die wenigen Schmutzwasser-Hausanschlüsse aufzufräsen. Im Schacht ließ man den Liner ganz bewusst geschlossen und stattete ihn später mit einer Revisionsklappe aus. Das Lebensmittelabwasser hatte in der Vergangenheit speziell im Schachtbereich immer wieder zu Geruchsbelastungen geführt – ein Problem, das auf diese Weise ganz nebenbei gelöst wurde.

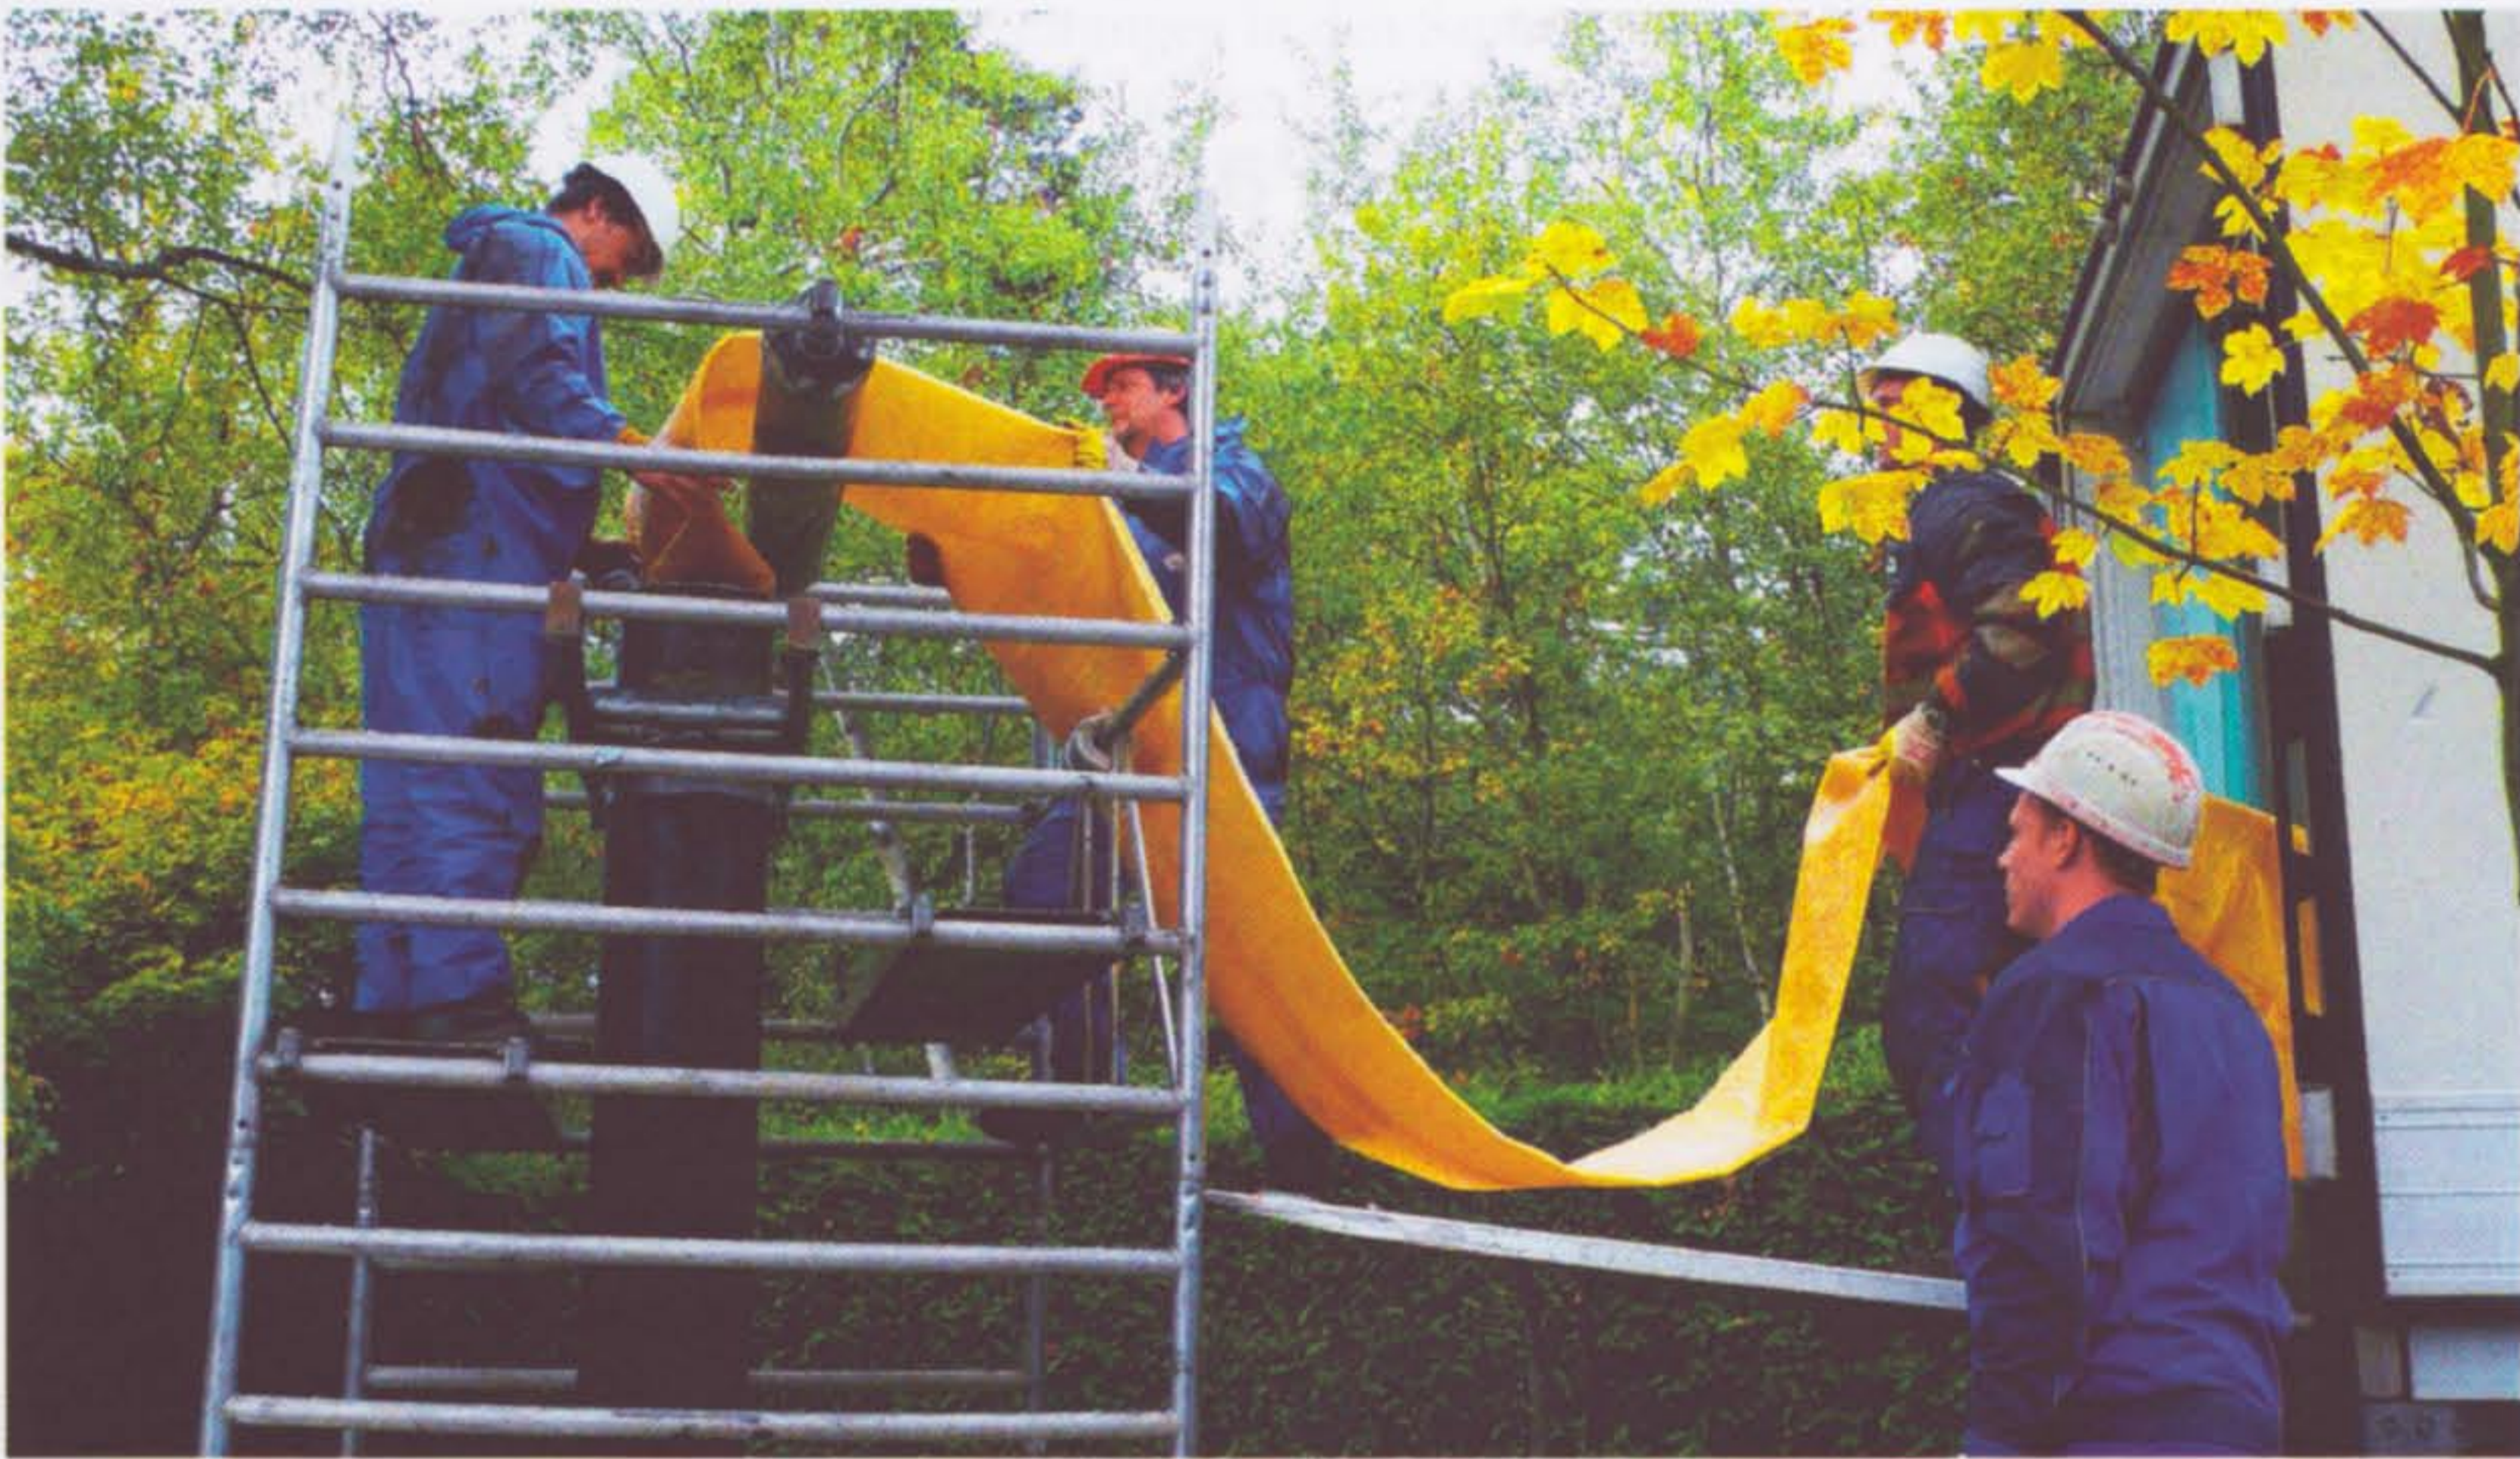
Der innere Liner wird im Reversionsverfahren per Wassersäule in den ersten Liner eingestülpt.

Installation des 110-Meter-Liners im mittleren Streckenabschnitt an. Bei dieser Maßnahme wurde ein schwer zugänglich am Rande eines Teiches liegender Zwischenschacht mit dem Liner „überfahren“. Nachdem Einbau und Aufstellung der Liner per Wassersäule rund sechs Stunden in Anspruch nahmen, wurde das System über den auf dem Startschacht errichteten Inversionsturm an eine mobile Heizanlage angeschlossen. Über Vor- und Rücklauf-Schläuche floss 90 °C heißes Wasser acht Stunden lang durch den Liner und härtete die beiden Komponenten gemeinsam zum selbsttragenden System aus.
